# Service Bulletin

PGO	
NUMMER	: PG10-004
DATO	: 22-10-2010
SIDE	: 1 AF 1

EMNE	: Startbesvær ved brug af selvstarter.
MODEL	: Alle PGO 2 takt 50 ccm.
REFERENCE	:

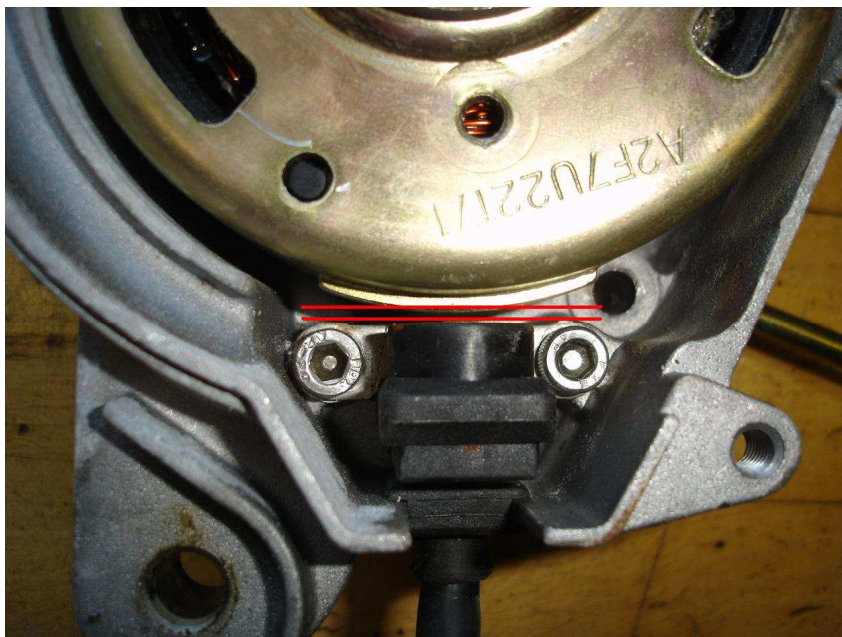
**Problem:** Køretøjet er meget svær at starte med selvstarter. Der er masser af strøm på batteri. Ved brug af kickstarter, starter køretøjet med det samme.

Dette problem kan skyldes at afstanden mellem pickup spolen og svinghjul er for stor. Typisk 2,0 – 2,5 mm. Pickup spolen skal rykkes tættere på svinghjulet: min. 0,5 mm. Max 1,0 mm. Denne afstand måles med søgerblad mellem pickup og 'knast' på svinghjulet. Se billede.

**Arbejdsbeskrivelse:** Pickup spole afmonteres og bolthuller i spolen bores op til 7,5 mm. Spole monteres igen og afstanden justeres. Bolte spændes 10Nm.
