Service Bulletin

PGO	
NUMMER	: PG10-002
DATO	: 01-10-2010
SIDE	: 1 AF 1

EMNE	: Dårlig trækraft på PGO HOT50 Postscooter.
MODEL	: HOT50 Postscooter kun årgang 2010
REFERENCE	: Stelnumre fra RFVPMPS22A1218546 til RFVPMPS22A1221444

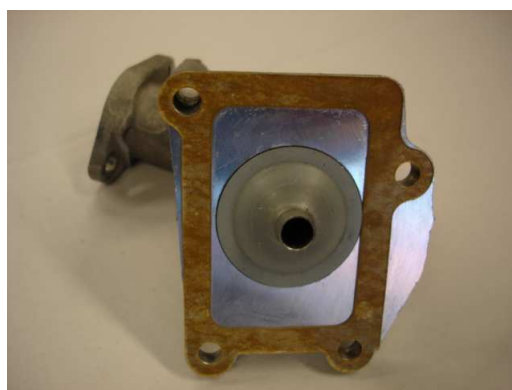
Problem: På alle årgang 2010 er der ved en fejl blevet monteret forkert indsugnings skive med 7,5 mm hul. Dette giver dårligere trækraft og dårligere optræk. Scooterne kan have svært ved at sætte i gang med fuld læs.

Den korrekte skive skal være 9,5 mm. Varenummer P5261-05000-01

Arbejdsbeskrivelse: Luftfilter, karburator og indsugningsstuds afmonteres. Skiven udskiftes og delene monteres igen.
