Service Bulletin

PGO
NUMMER	: PG11-001
DATO	: 01-11-2011
SIDE	: 1 af 1

EMNE	: Korrekt tilspænding af styrbolte.
MODEL	: PGO POSTSCOOTER årgang 2011 med 'Naked' styr.
REFERENCE	:

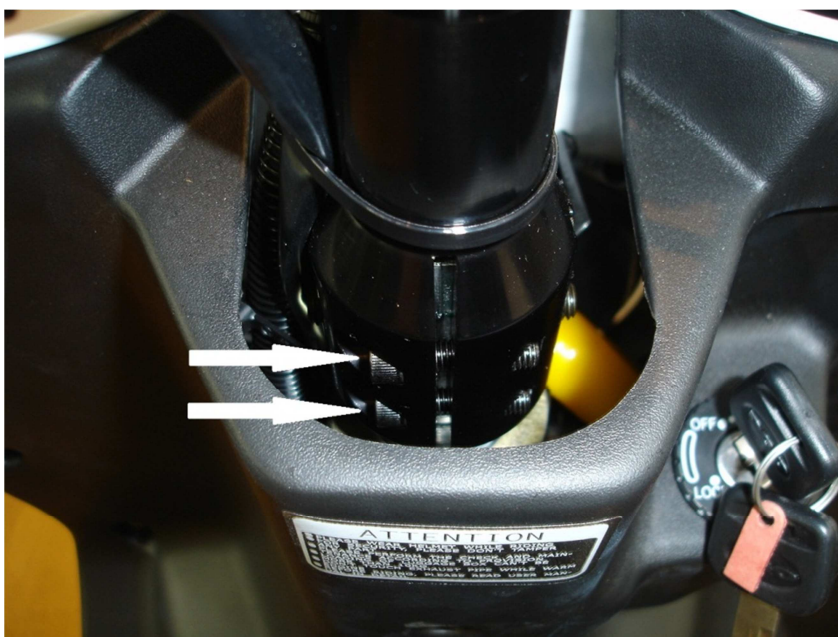
Problem: Unbracho bolte M6 på styrholder kan gå løs efter kort tids kørsel.

Løsning: Bolte efterspændes med korrekt tilspændingsmoment 10-12 Nm. Dette gøres ved klargøring af køretøj eller ved service. Udfyld venligst reklamerationsrapport hvis der kommer køretøjer ind på værkstedet hvor styret sidder løst.
